## O VASO SANITÁRIO E AS PESSOAS COM DEFICIÊNCIA.

Luiz Antonio Miguel Ferreira<sup>1</sup>  
Juliana Alves Biazoli<sup>2</sup>

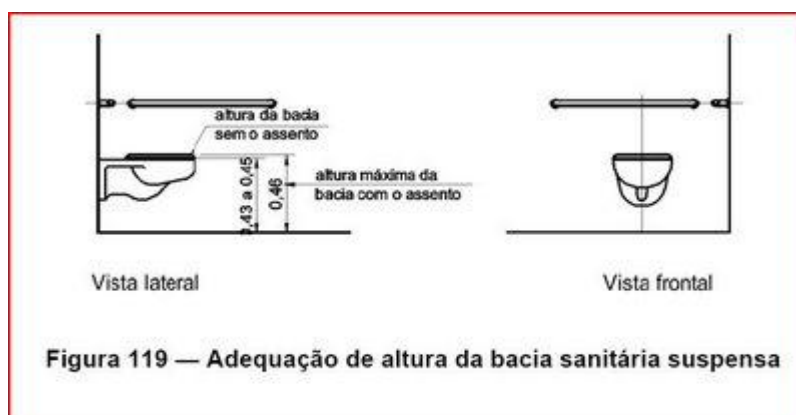
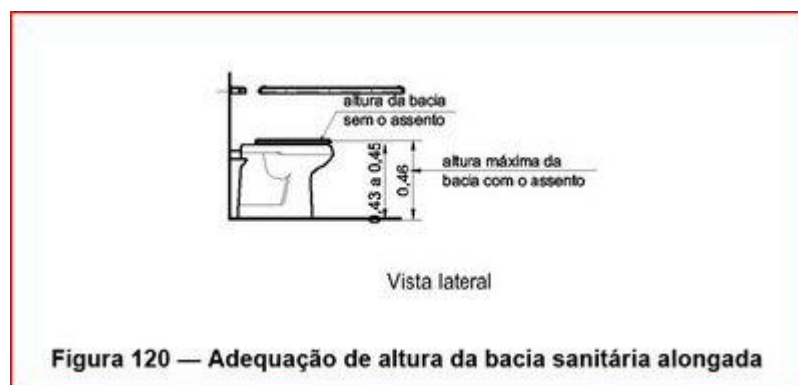
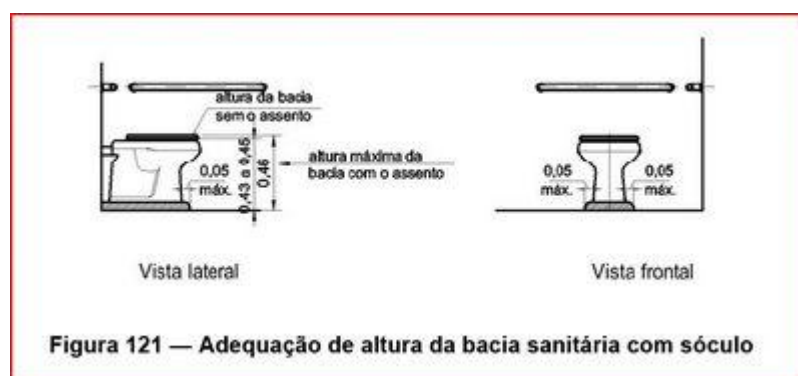
Seguindo as orientações da NBR 9050/2004 da ABNT (item 7.3), as bacias sanitárias devem estar a uma altura entre 0,43m e 0,45m do piso acabado, medidas a partir da borda superior, sem o assento. Com o assento, esta altura deve ser de no máximo 0,46m, conforme seguem as ilustrações abaixo<sup>5</sup>.

Constata-se que esta altura deve ser seguida para possibilitar a transferência adequada da pessoa com deficiência, de sua cadeira de rodas para o vaso sanitário. Da mesma forma, as barras de apoio devem ser colocadas na altura e disposição especificada para suportar o peso da pessoa, bem como facilitar essa transferência. Desta norma técnica, verifica-se que o vaso sanitário não apresenta uma fenda de abertura frontal (as ilustrações constantes da norma técnica não apresentam tal peculiaridade). Trata-se de um modelo sem abertura ou fenda, devendo-se evitar os vasos com caixas acopladas, (visto que dificulta a colocação da barra de forma adequada).

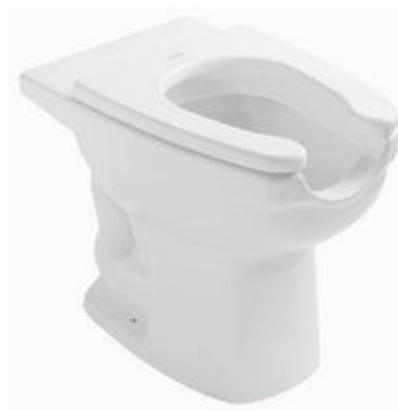
Não obstante a regulamentação, observa-se, com muita frequência, a instalação de bacia sanitária com abertura frontal (ilustração seguinte)<sup>6</sup> como se a mesma justificasse o banheiro como “acessível”.

Conforme esclarece Isabel Maior, no artigo supracitado: *ninguém conhecia a razão do desenho e da sua utilidade. A origem de tal design pode ser a necessidade hospitalar de outra pessoa auxiliar na higiene do paciente. Considerando essa utilidade, o ambiente é a internação e nunca shoppings, hotéis, aeroportos, terminais rodoviários e mesmo restaurantes. Arremata a citada médica: a bacia sanitária frontal revela a confusão que se faz entre pessoas com deficiência e doentes e ainda é tão forte que levou os vasos sanitários hospitalares para os espaços públicos. Desta forma, revela a falsa impressão que os vasos sanitários estão adaptados de maneira correta.*

e também de pessoas idosas. Reclamam do desconforto e situação desagradável da urina escorrer para fora do vaso, causando odores e a falta de higiene com o chão molhado que é tudo o que uma pessoa com deficiência não deseja. Ademais, não é funcional, mas sim, arriscado, pois as pernas podem cair dentro da abertura provocando problemas como queda, lesões, torções, etc.
